災害と林業

-土石流被害と林業の関係性の調査報告-

災害と林業～土石流被害と林業の関係性の調査報告会～ 2021年09月15日

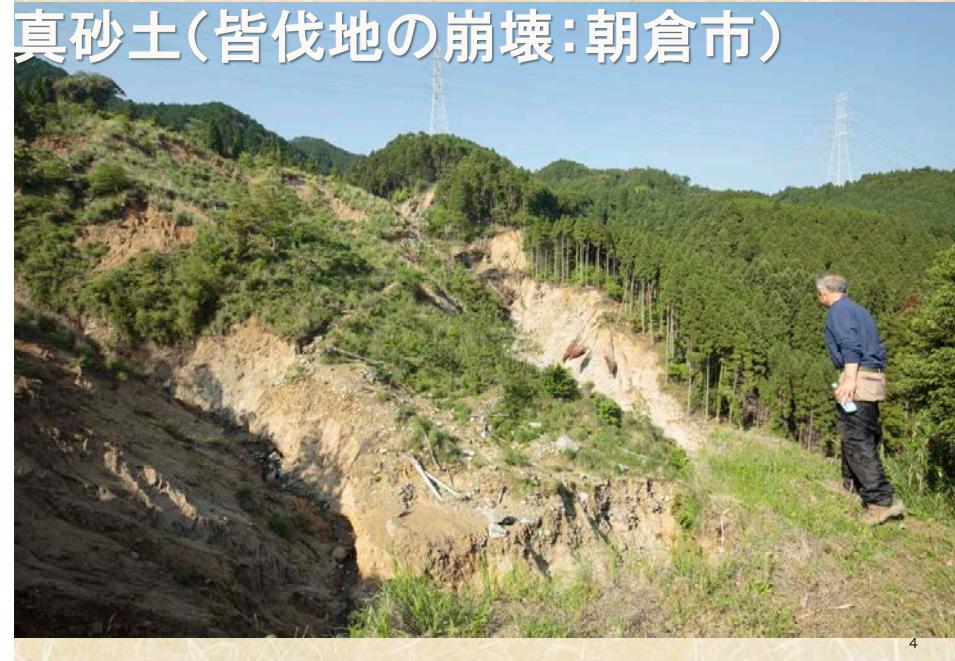
真砂土(皆伐地の崩壊:朝倉市)

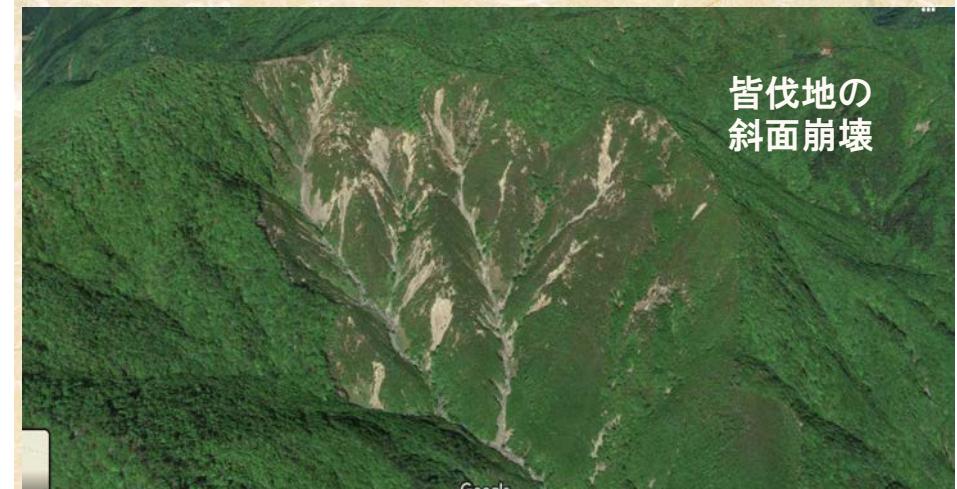
皆伐地の
斜面崩壊

皆伐した山は崩れやすい(三重県)

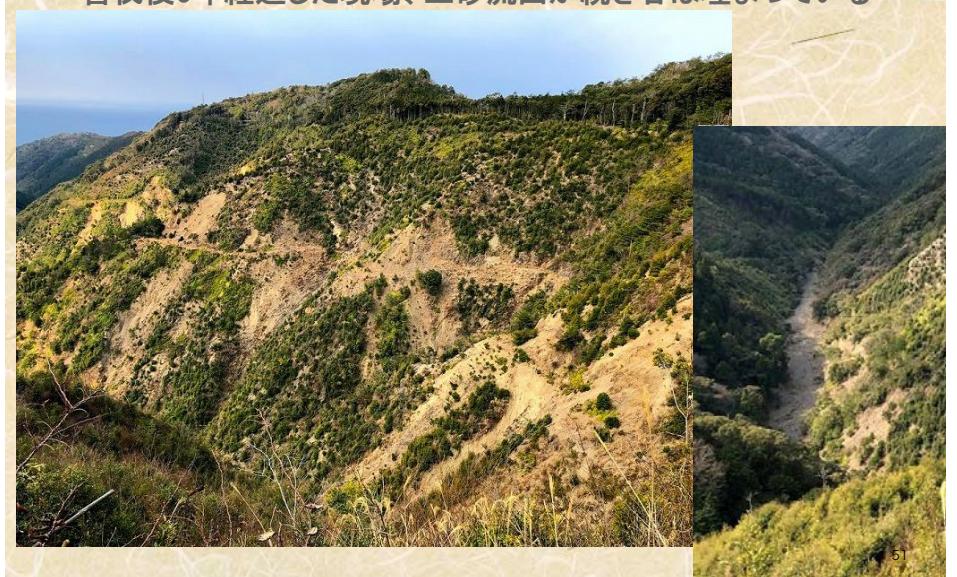
皆伐地は土砂流出が続く...

皆伐後5年経過した現場、土砂流出が続き谷は埋まっている

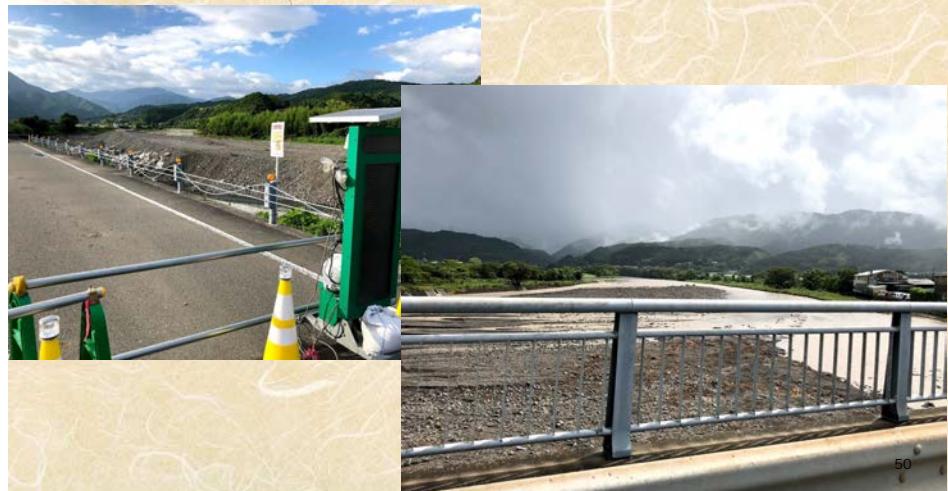
下流河川の河床が上昇

河床が上がると堤防が低くなったのと同じで、
洪水時に越流しやすくなり大災害に直結する

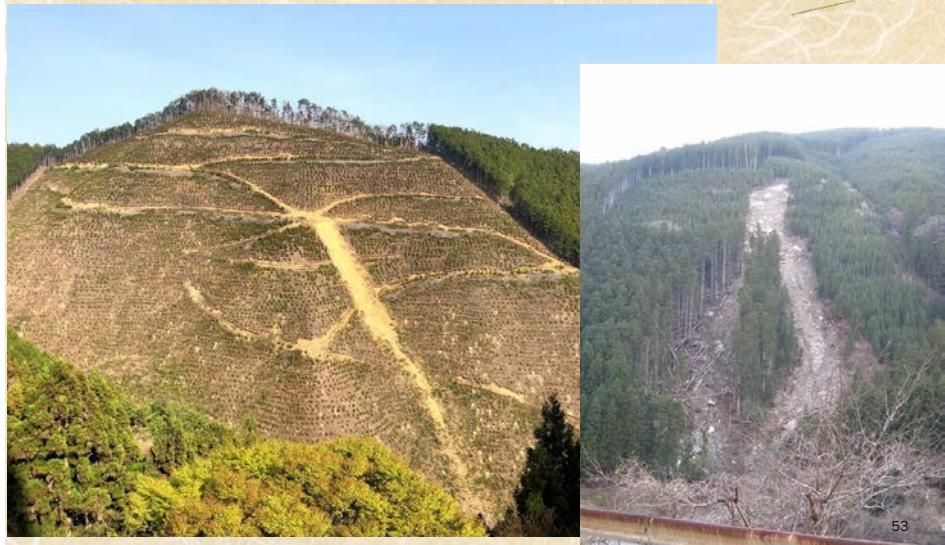
再造林しても崩壊・土砂流出は起きる

再造林地の崩壊と土砂流出現場:「植林すれば土砂流出はない」はウソ

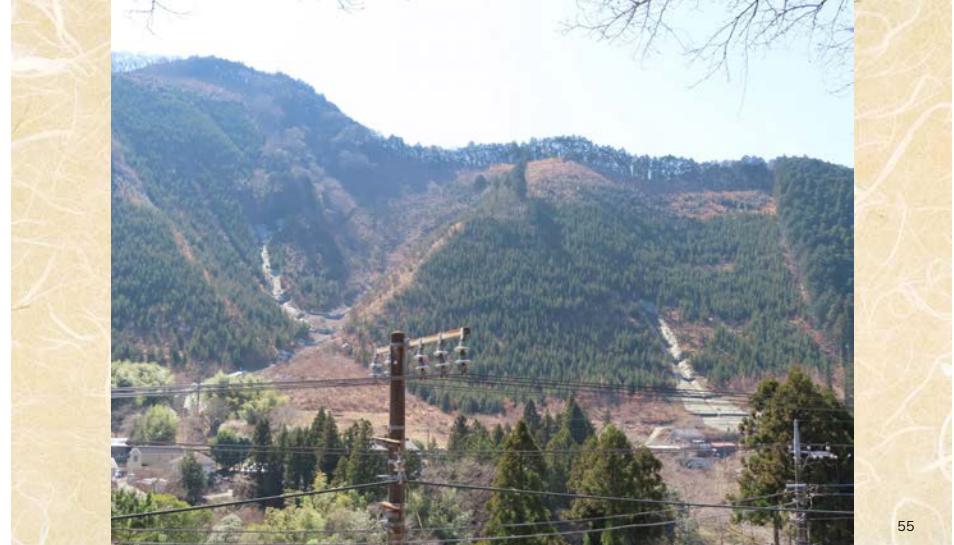
再造林しても崩壊・土砂流出は起きる

再造林地の崩壊と土砂流出現場:「植林すれば土砂流出はない」はウソ

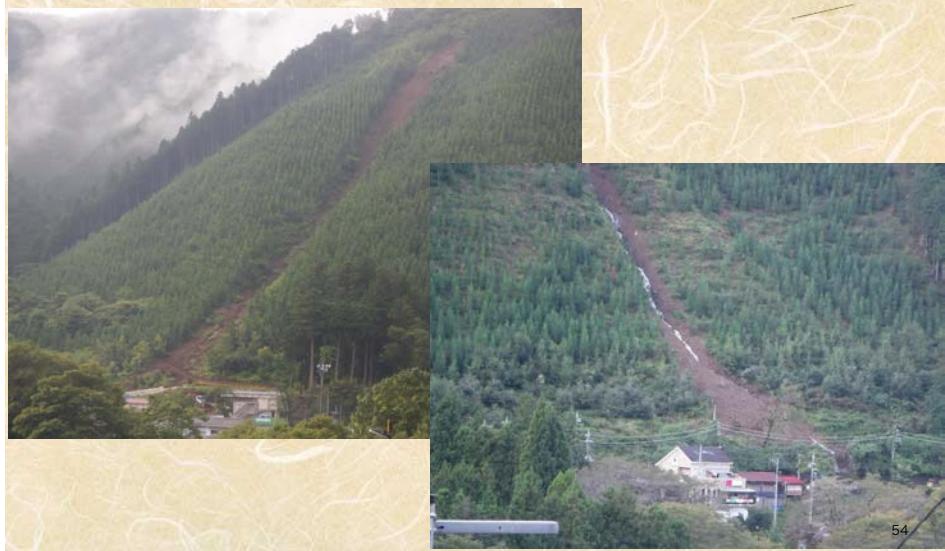
再造林しても崩壊・土砂流出は起きる

再造林地の崩壊と土砂流出現場:「植林すれば土砂流出はない」はウソ

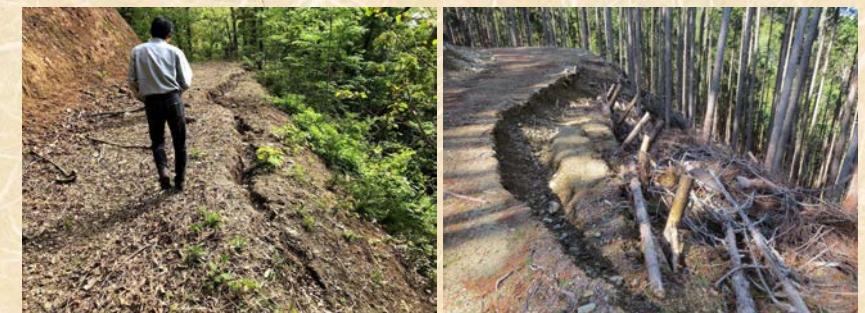
2) 路肩崩壊（盛土）

道幅を広くすると切土量が多くなるため、比例して路肩への盛土量が多くなり崩壊しやすくなる。

雨が降ると盛土が重くなり亀裂が入る。そこに路面から
流れてきた水が入り込み、崩壊を招く。

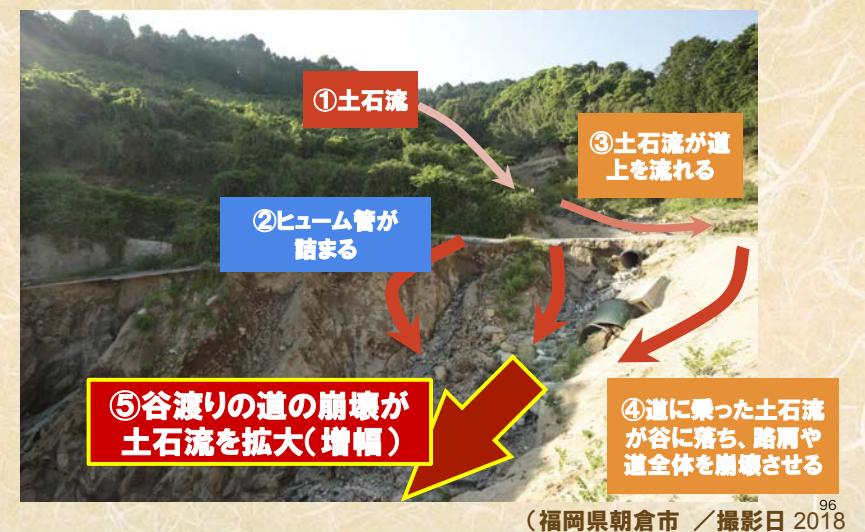
3) 谷を渡る作業道の崩壊

土石流拡大(増幅)のメカニズム

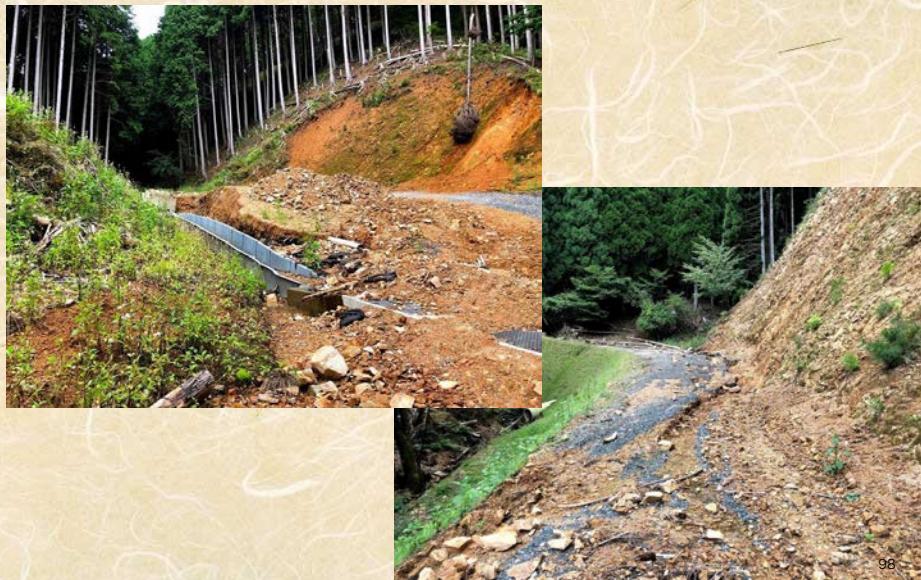
3) 敷設後使わずに崩壊した作業道

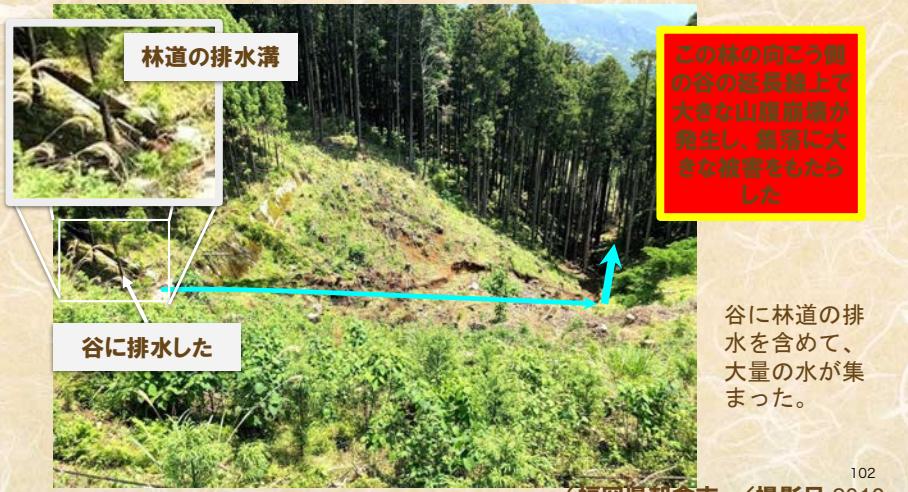
4)排水による路肩と山腹の崩壊

作業道上を流れる水を、地盤の弱い所や谷部に集中的に排水すると、路肩と山腹の崩壊が起きやすい

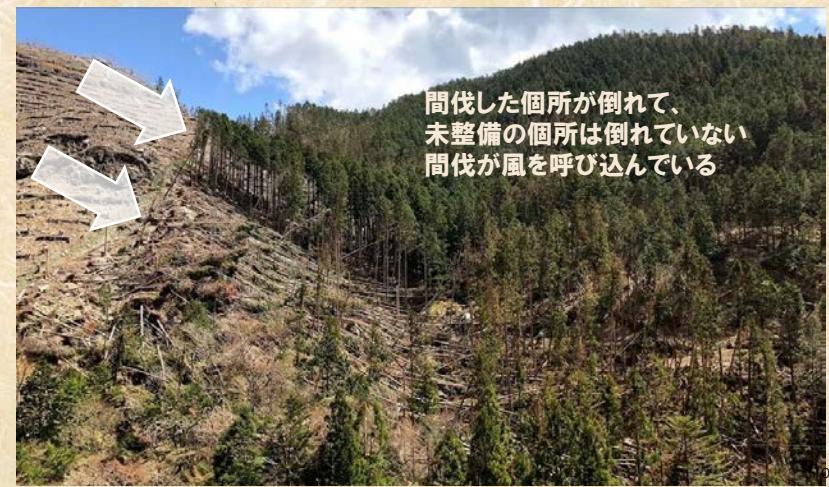
5)風倒木等による森林劣化

皆伐の隣地や、伐開幅の広い作業道と列状間伐は、風を林内に入れ込み、風倒木や立木の質の劣化をもたらし、森林経営の持続性を喪失させる（森林整備が森林劣化・持続性を喪失）

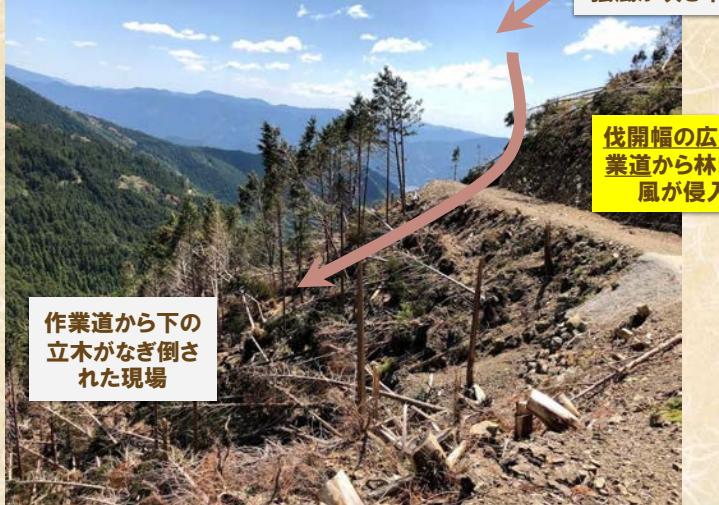
強風が吹き下す

伐開幅の広い作業道から林内に風が侵入

作業道から下の立木がなぎ倒された現場

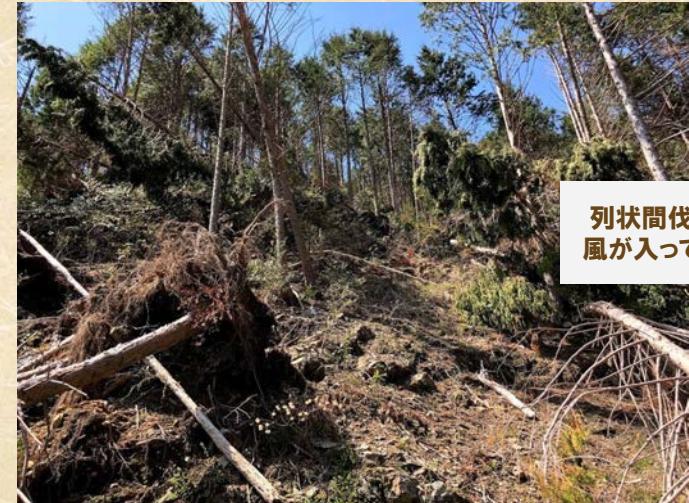
列状間伐の列に風が入って倒れた

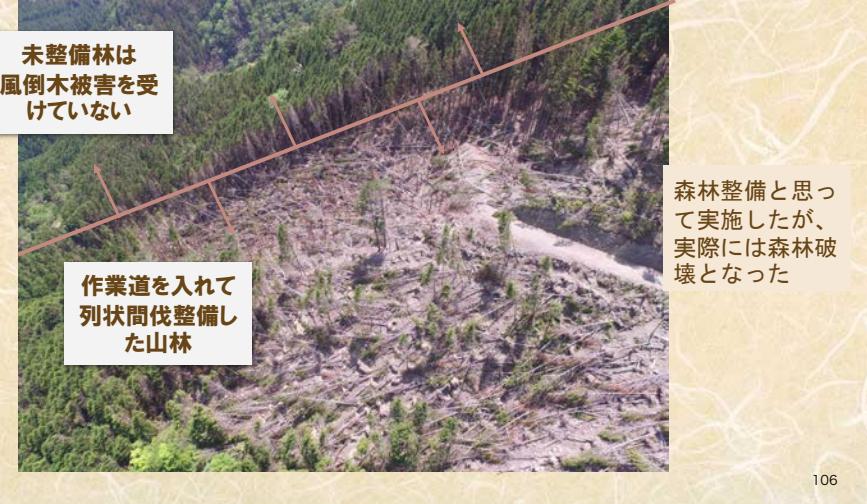
未整備林より悪い、森林整備の事例

未整備林は
風倒木被害を受け
ていない

作業道を入れて
列状間伐整備し
た山林

森林整備と思
って実施したが、
実際には森林破
壊となつた

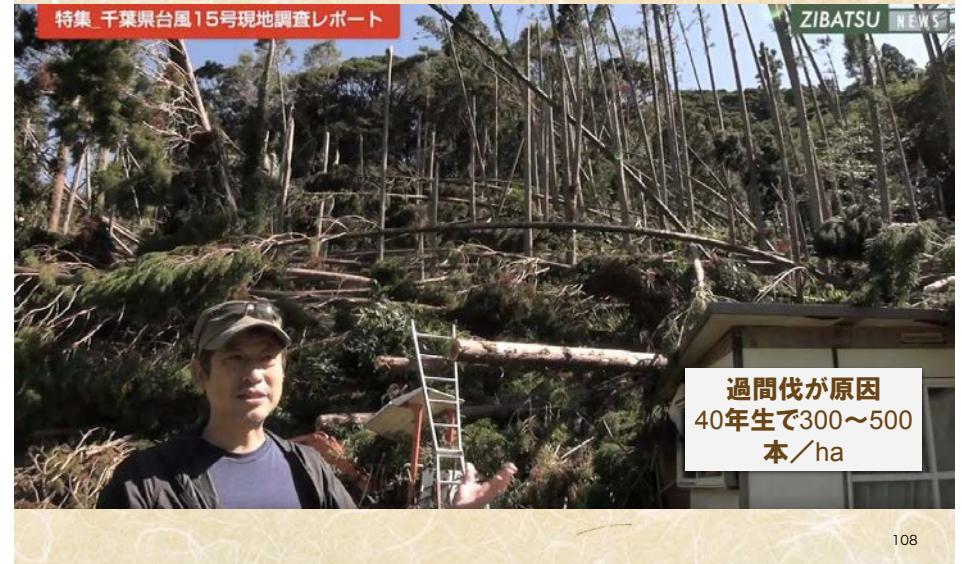
過間伐が原因
40年生で300～500
本/ha
