# 土砂災害拡大の原因は 「豪雨」だけに非ず

地質や土質等の土地要件や  
大量生産型の大規模林業展開や森林開発が拡大要因に

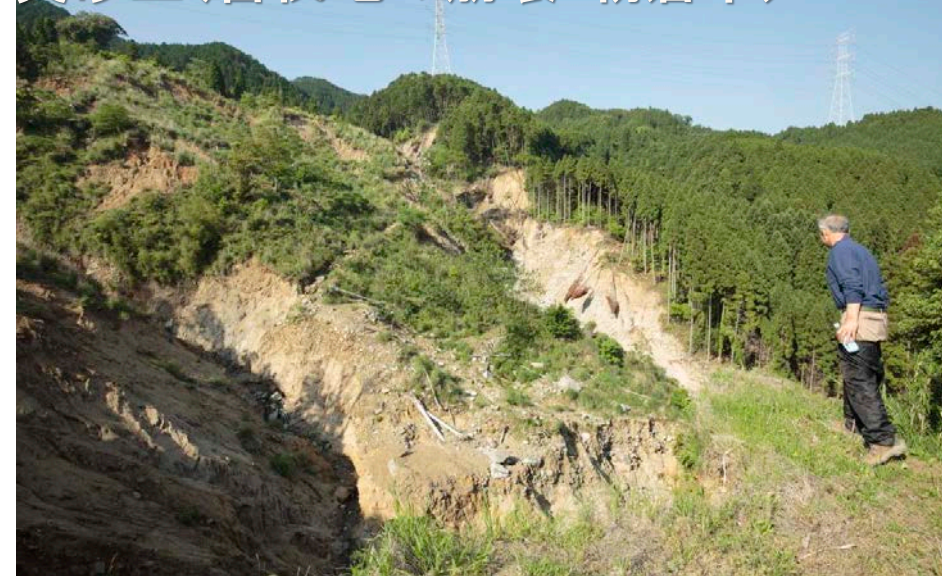
## 真砂土(皆伐地の崩壊:朝倉市)

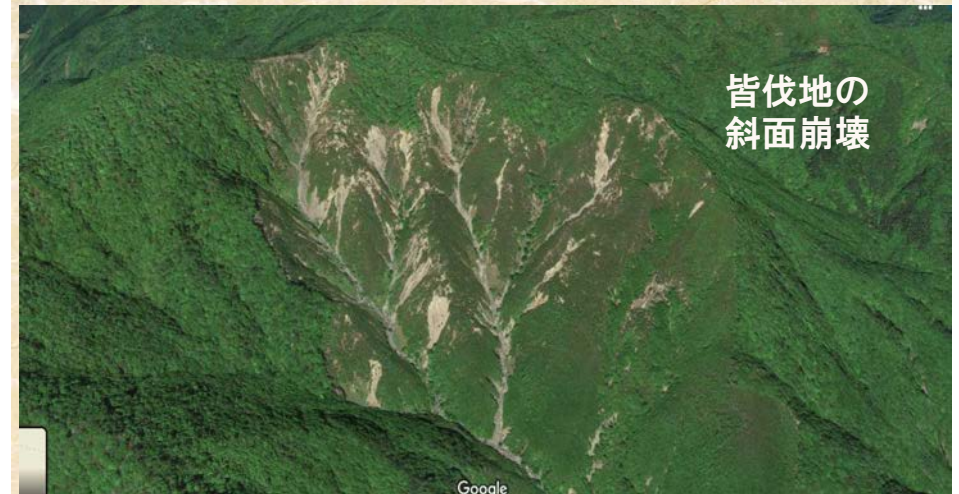
皆伐地の  
斜面崩壊

皆伐した山は崩れやすい(三重県)

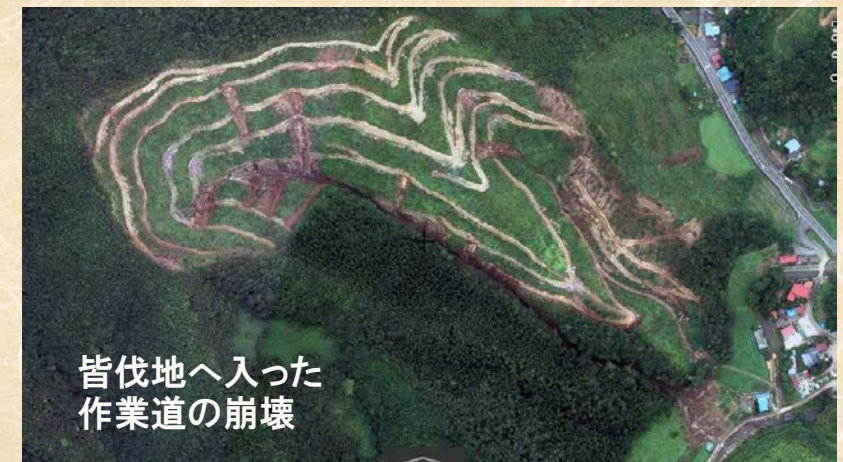
皆伐地へ入った  
作業道の崩壊

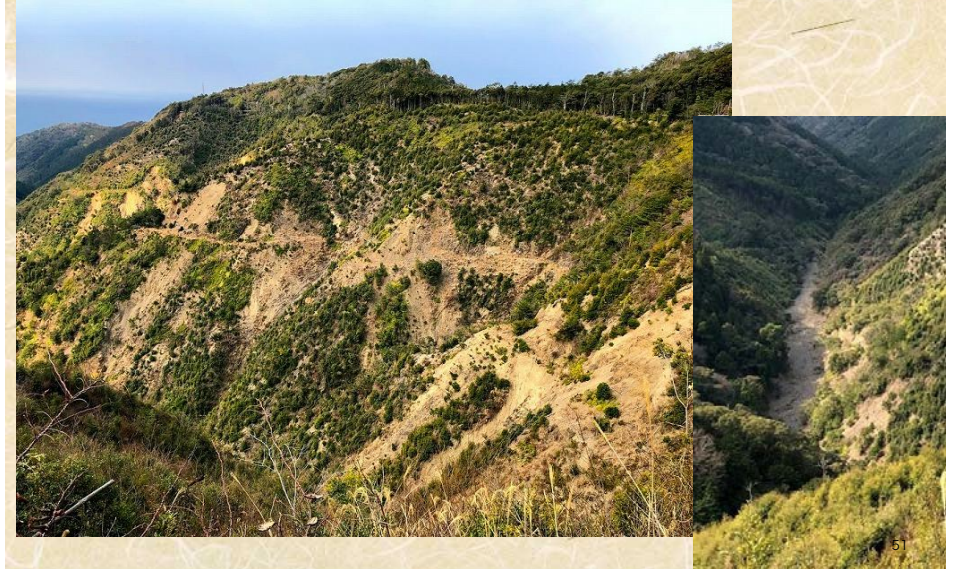
皆伐後5年経過した現場、土砂流出が続き谷は埋まっている

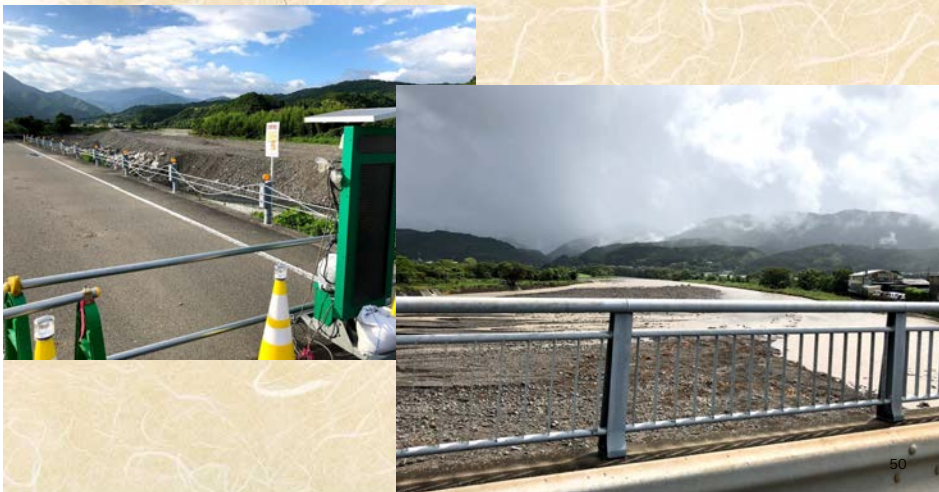
河床が上がると堤防が低くなったのと同じで、洪水時に越流しやすくなり大災害に直結する

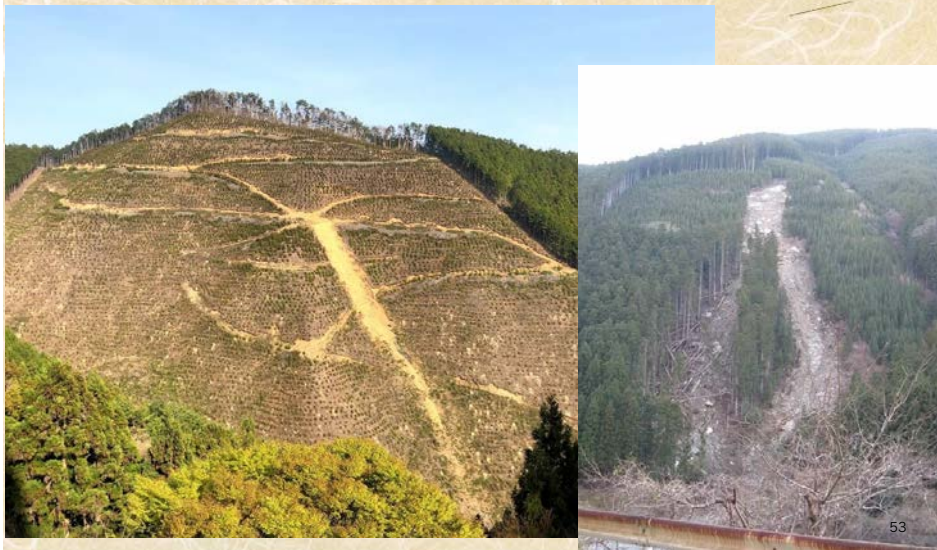
再造林地の崩壊と土砂流出現場：「植林すれば土砂流出はない」は**ウソ**

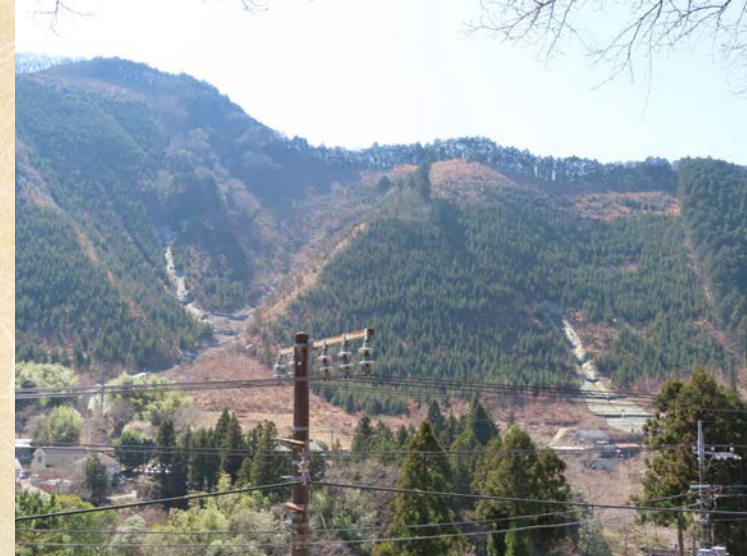
再造林地の崩壊と土砂流出現場：「植林すれば土砂流出はない」は**ウソ**

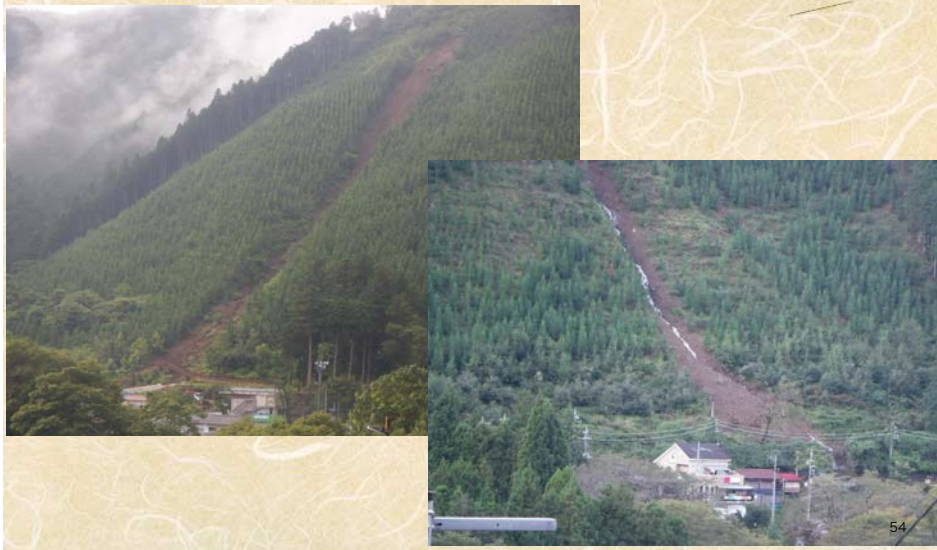
再造林地の崩壊と土砂流出現場：「植林すれば土砂流出はない」は**ウソ**

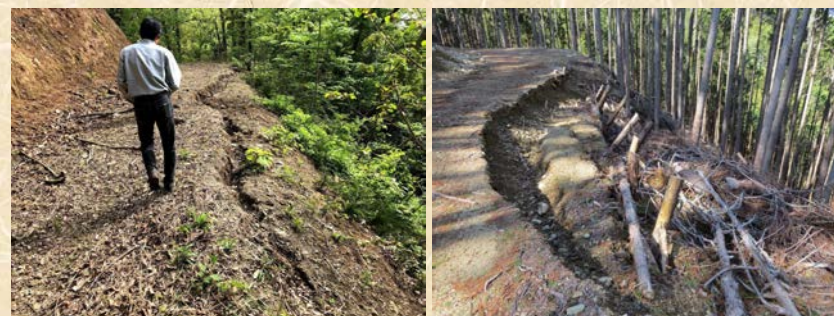
道幅を広くすると切土量が多くなるため、比例して路肩への盛土量が多くなり崩壊しやすくなる。

雨が降ると盛土が重くなり亀裂が入る。そこに路面から流れてきた水が入り込み、崩壊を招く。

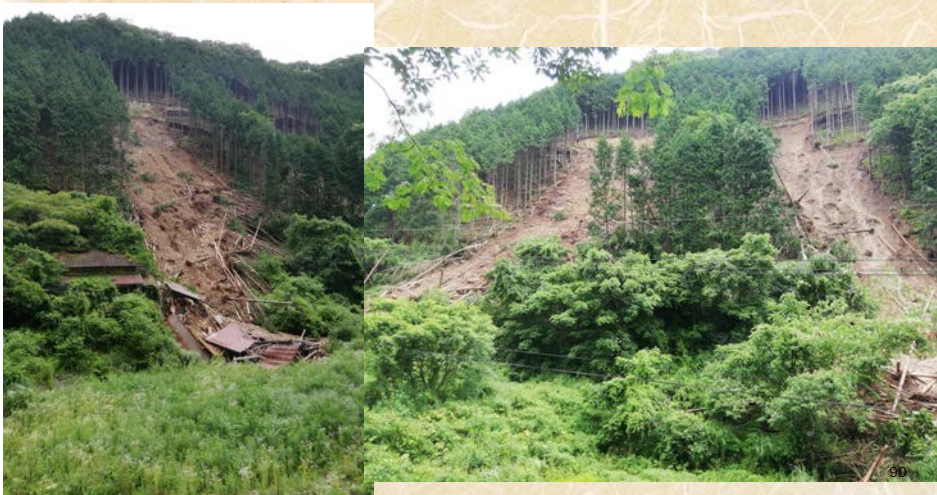
道幅を広くすると切土量が多くなるため、比例して路肩への盛土量が多くなり崩壊しやすくなる。

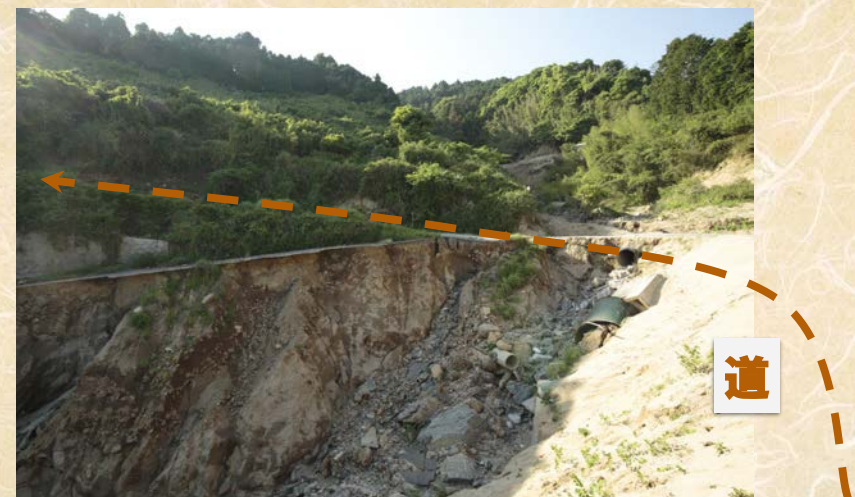
### 3)谷を渡る作業道の崩壊

九州北部豪雨の災害現場（福岡県朝倉市）

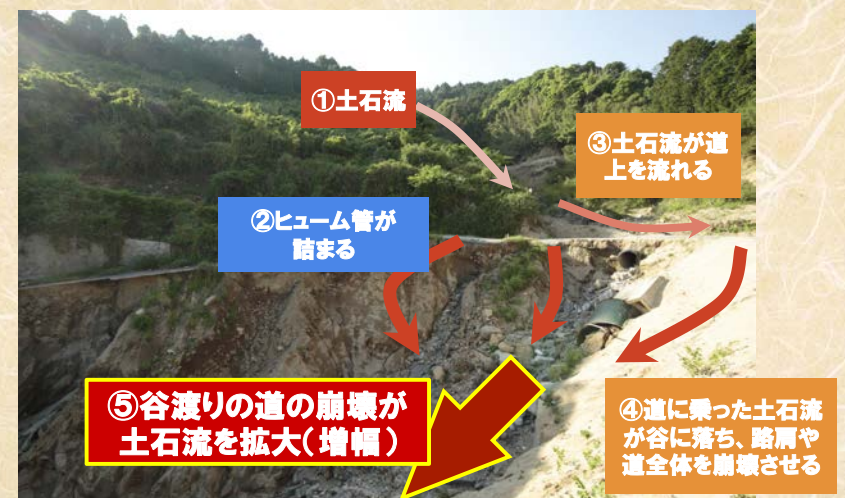
土石流拡大(増幅)のメカニズム

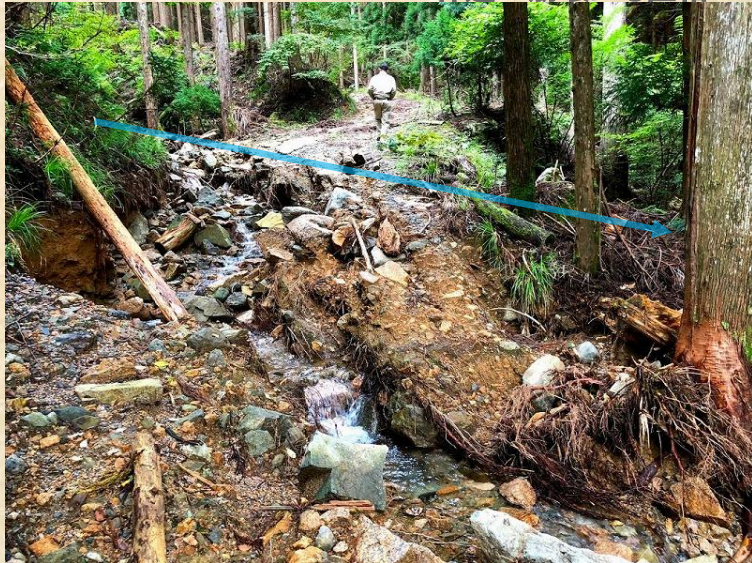
林道の崩壊にも直結

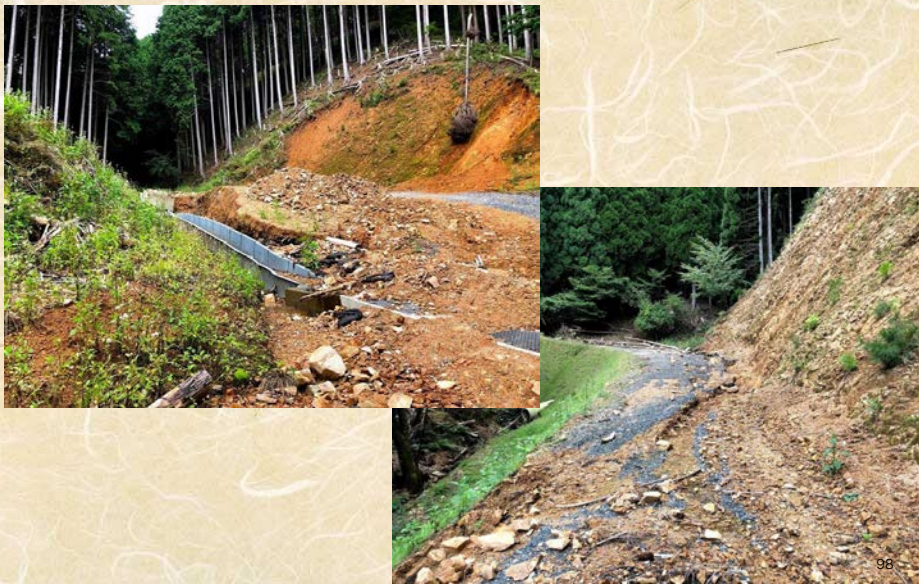
### 3)敷設後使わずに崩壊した作業道

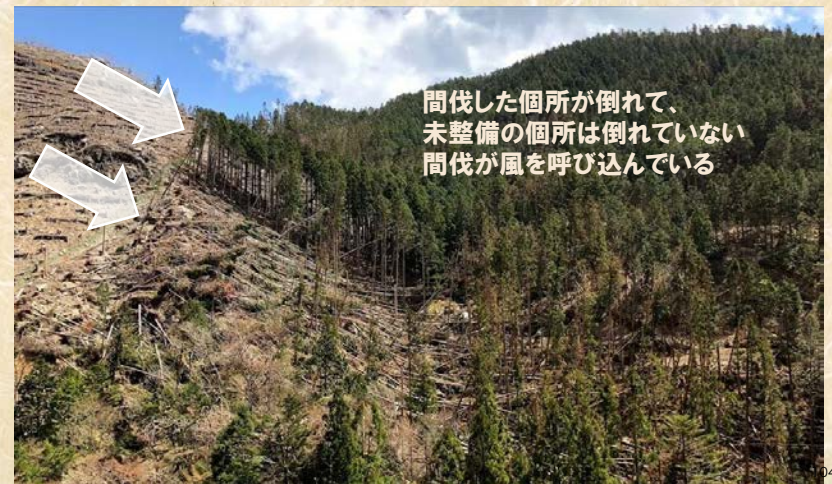
皆伐の隣地や、伐開幅の広い作業道と列状間伐は、風を林内に入れ込み、風倒木や立木の質の劣化をもたらし、森林経営の持続性を喪失させる (森林整備が森林劣化・持続性を喪失)

間伐した個所が倒れて、未整備の個所は倒れていない  
間伐が風を呼び込んでいる

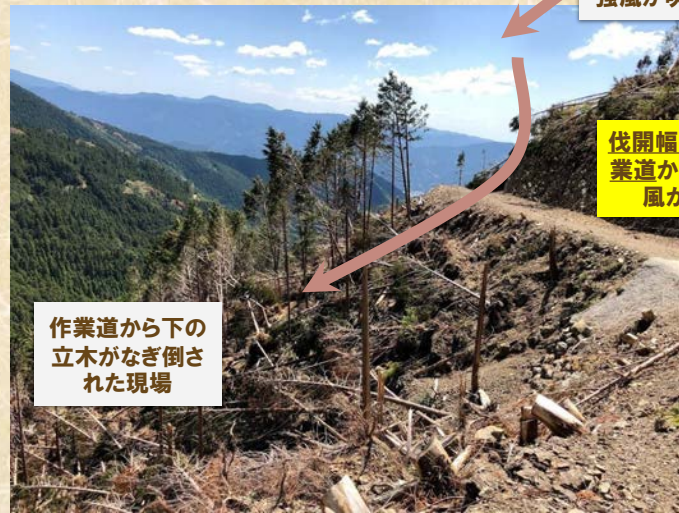
強風が吹き下す

伐開幅の広い作業道から林内に風が侵入

作業道から下の立木がなぎ倒された現場

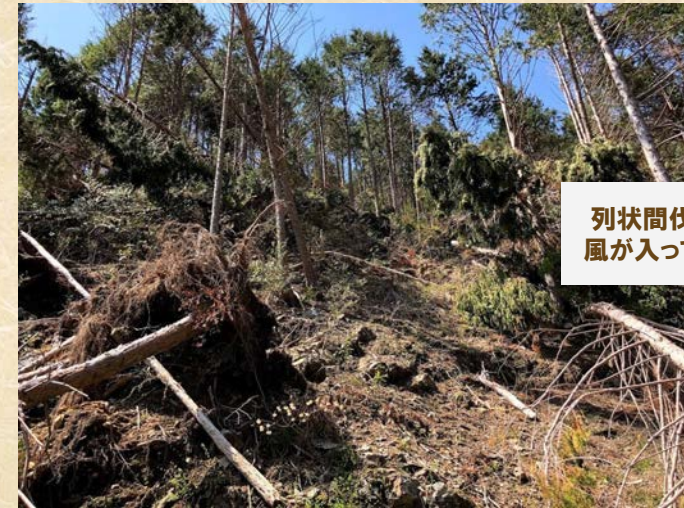
列状間伐の列に風が入って倒れた

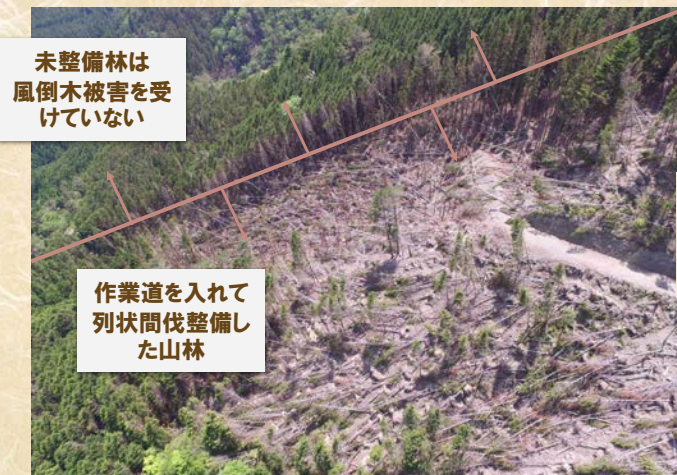
未整備林は風倒木被害を受けていない

作業道を入れて列状間伐整備した山林

森林整備と思って実施したが、実際には森林破壊となった

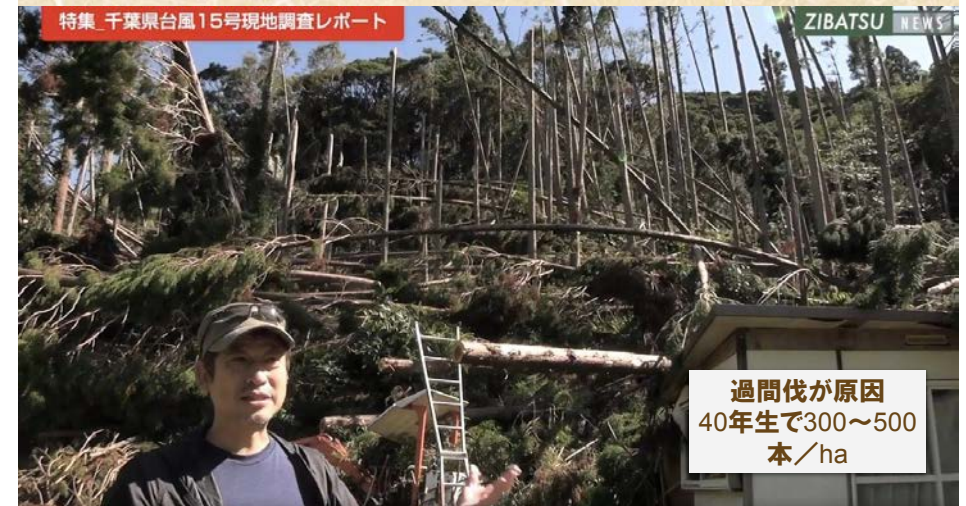
過間伐が原因  
40年生で300~500本/ha

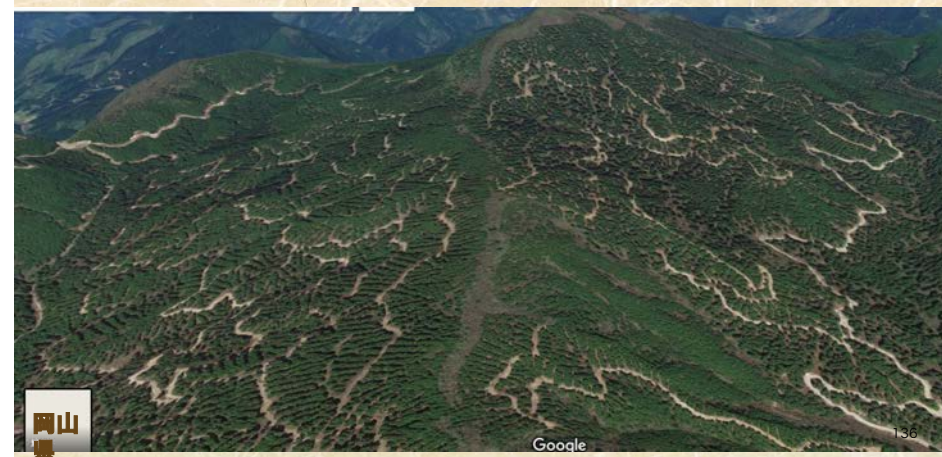
大規模施業地を空から見ると  
作業道と列状間伐が、くっきりと＝**風が入る・林地が減る**
