# 土砂災害拡大の原因は 「豪雨」だけに非ず

地質や土質等の土地要件や  
大量生産型の大規模林業展開や森林開発が拡大要因に

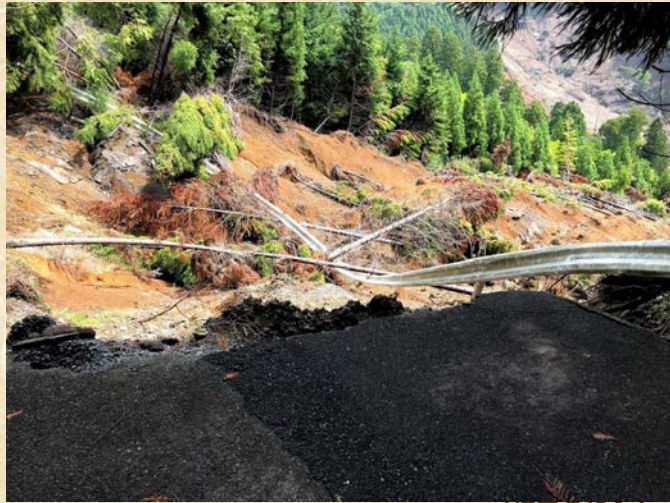
101  
(福岡県朝倉市 / 撮影日 2018)

## 4)排水による路肩と山腹の崩壊

作業道上を流れる水を、地盤の弱い所や谷部に集中的に排水すると、路肩と山腹の崩壊が起きやすい

反対側から  
見た  
崩壊現場
