災害と林業

-土石流被害と林業の関係性の調査報告-

災害と林業～土石流被害と林業の関係性の調査報告会～ 2021年09月15日

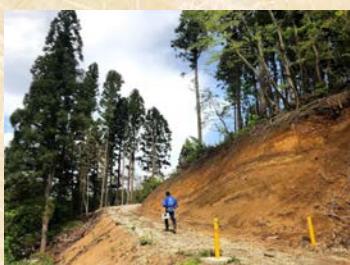
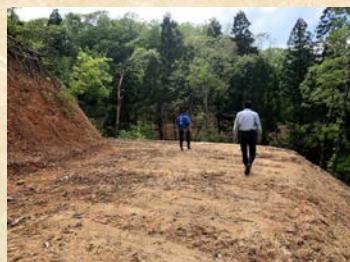
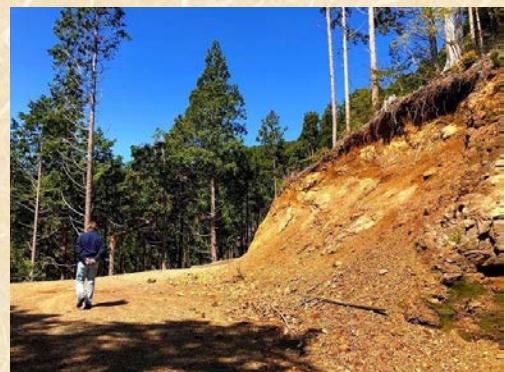
生産量重視の大型高性能林業機械導入するための、幅広の作業道が敷設される

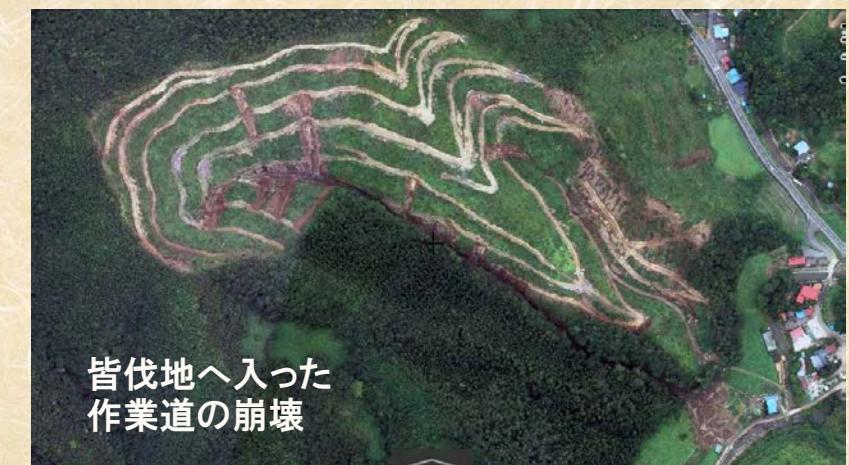
最近の土砂災害現場から（岩手県岩泉の豪雨災害2016年）

皆伐地へ入った
作業道の崩壊

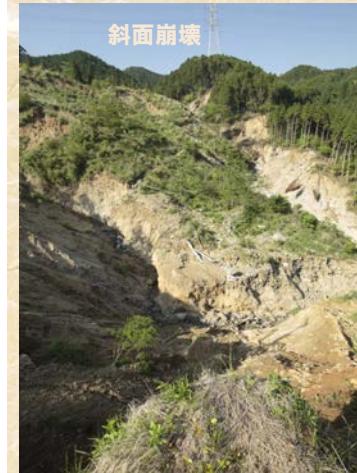
福岡県朝倉の豪雨災害 2017年

調査した皆伐地全箇所で崩壊が確認された

斜面崩壊

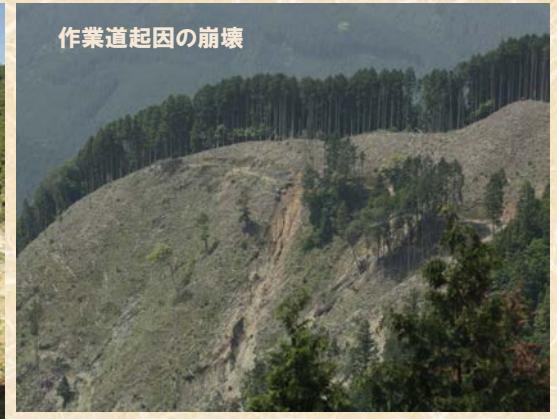
作業道起因の崩壊

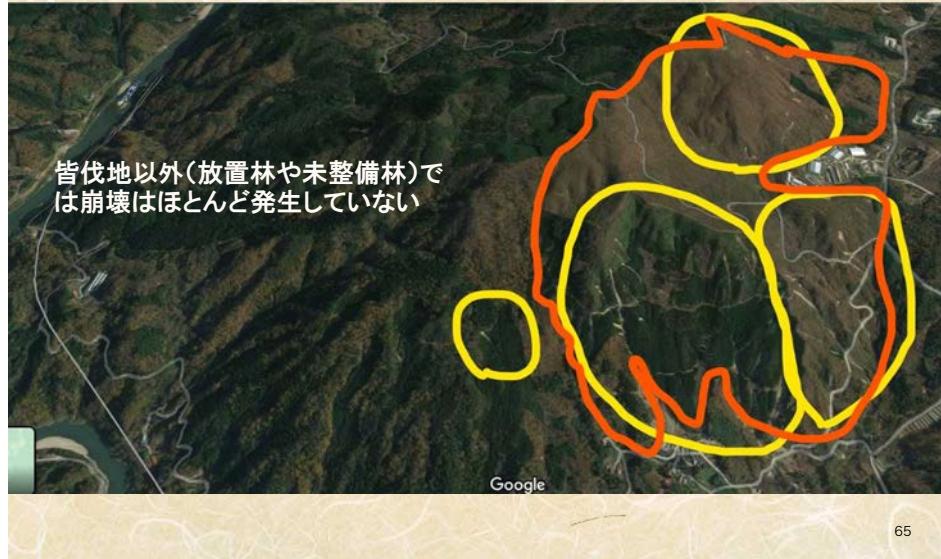
廻倉地区の皆伐地 (崩壊確認エリアと一致)

- 崩壊個所は皆伐地に集中している
- スギの人工林、広葉樹林、関係なく崩壊している
- 崩壊地は、**皆伐及び再造林後15年以下**である
- **未整備林及び放置林の20年以上の樹木で覆われている森は、崩壊がほとんど発生していない。** 土砂流出はほとんど起きていない。

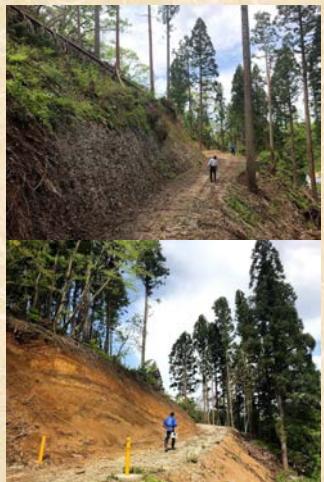
1) 法面崩壊（切土）

道幅が広いため切土が高くなり、崩壊が頻繁に起こる。

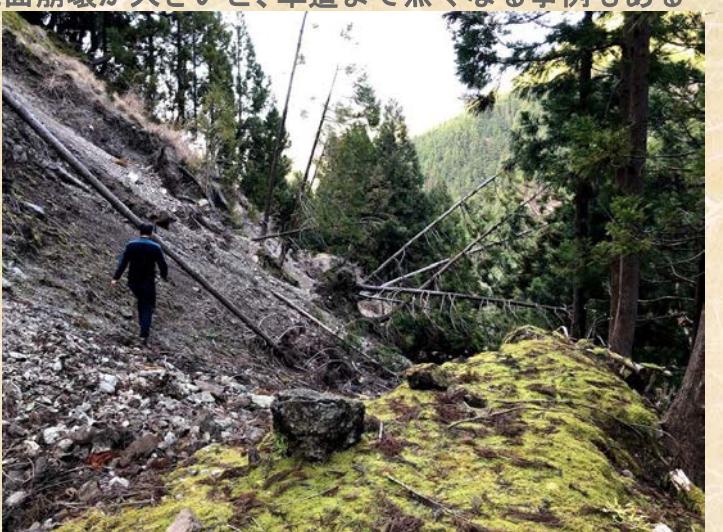
1) 法面崩壊（切土）

切土面崩壊が大きいと、車道まで無くなる事例もある

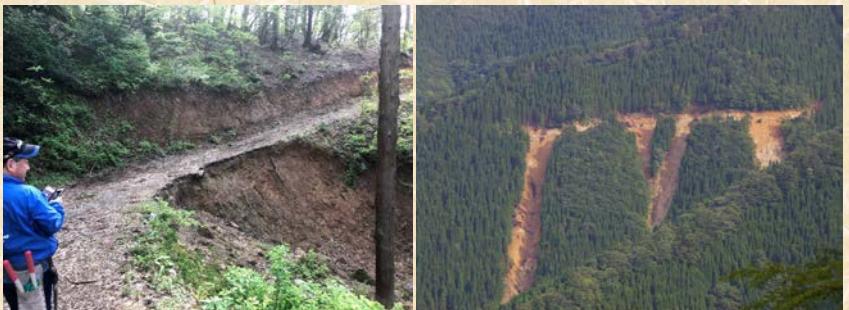
2)路肩崩壊（盛土）

道幅を広くすると切土量が多くなるため、比例して路肩への盛土量が多くなり崩壊しやすくなる。

実際に崩壊したところ。その際に盛った土だけではなく、地山も引きづられて崩壊している（右）。

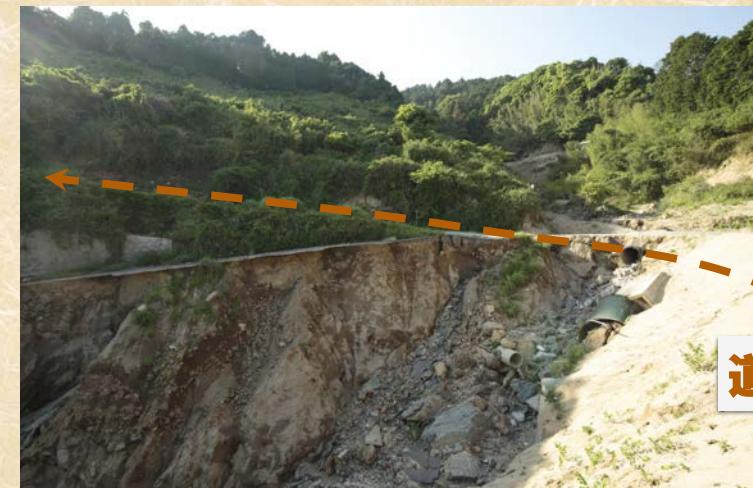
九州北部豪雨の災害現場（福岡県朝倉市）

3) 谷を渡る作業道の崩壊

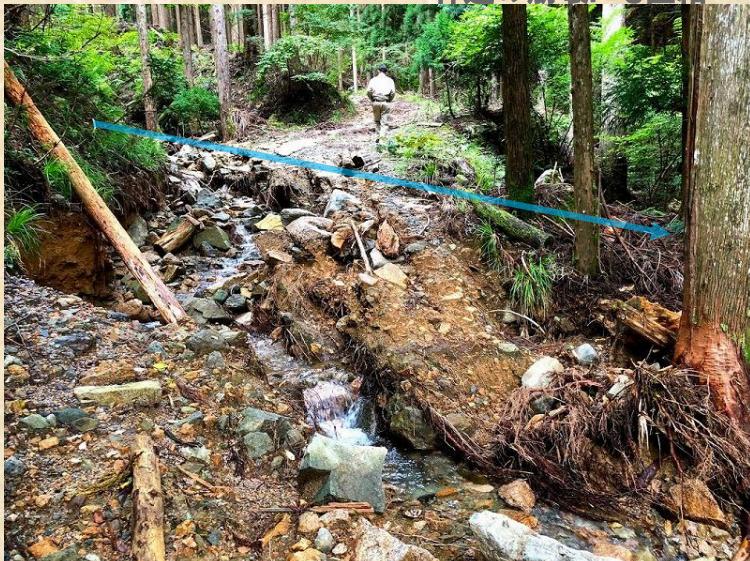
3) 谷を渡る作業道の崩壊

林道の崩壊にも直結

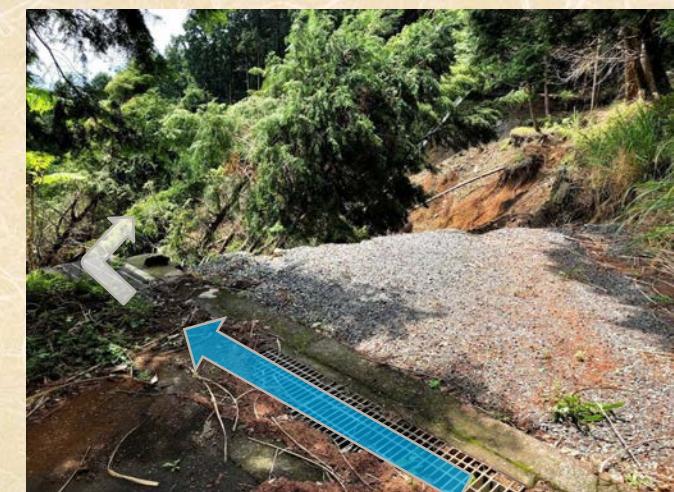
作業道上を流れる水を、地盤の弱い所や谷部に集中的に排水すると、路肩と山腹の崩壊が起きやすい

こういう個所が
何か所も確認さ
れた

手前の横断排
水溝に大量の
水が集まり、
路肩崩壊から
山腹崩壊に拡
大した箇所

横断排水のピッチ
が長すぎるのでは

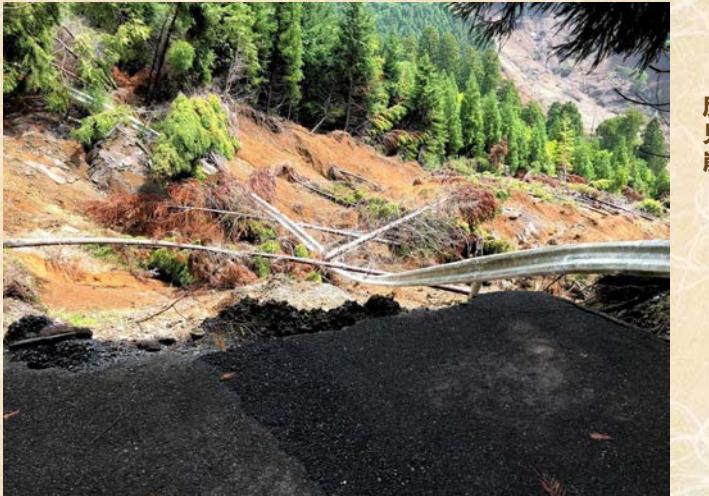
作業道上を流れる水を、地盤の弱い所や谷部に集中的に排水すると、路肩と山腹の崩壊が起きやすい

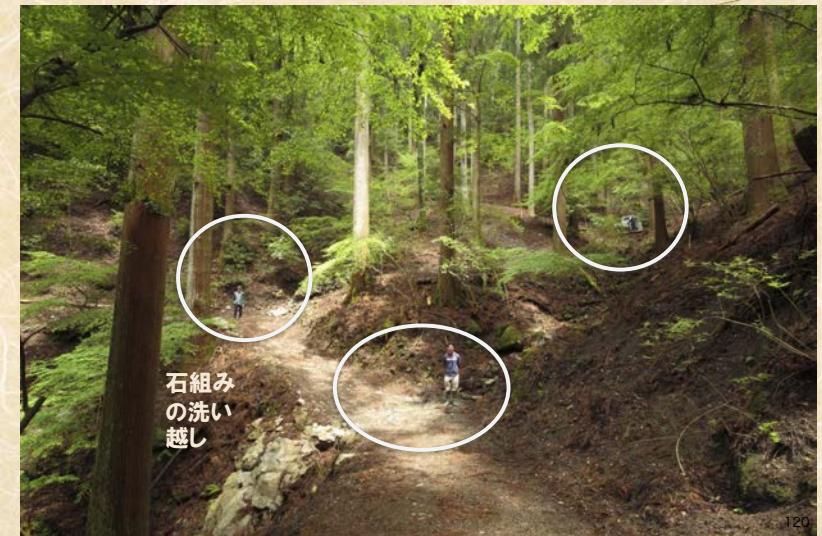
2) 谷渡り(洗越し)工法が土石流を止める

一つの写真に3ヶ所も

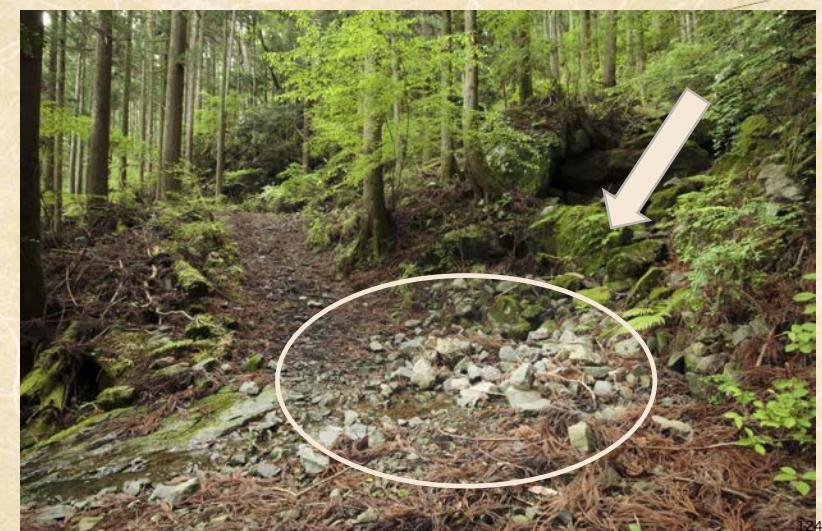
谷を落ちてきた土石が洗い越しで止まっている

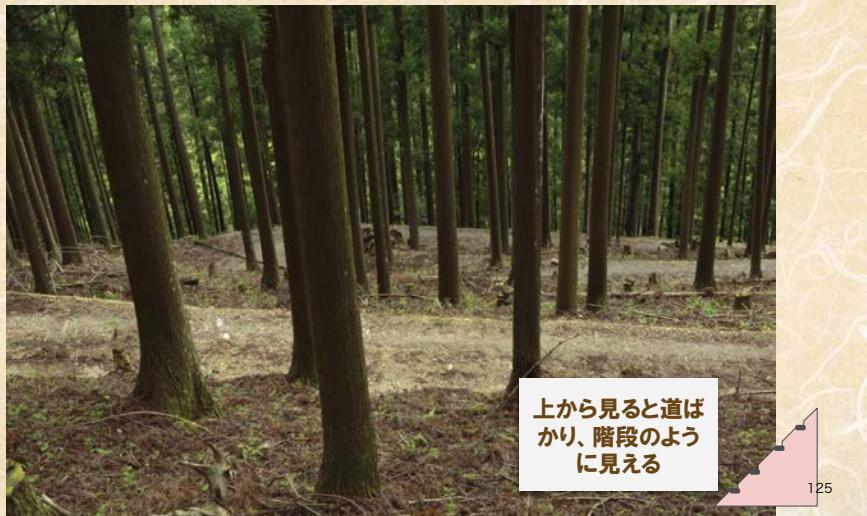
幹線作業道から山腹に敷設される枝道が「山腹工」と同じ治山の役割をしている。水の流れを止め、蓄える効果も發揮。

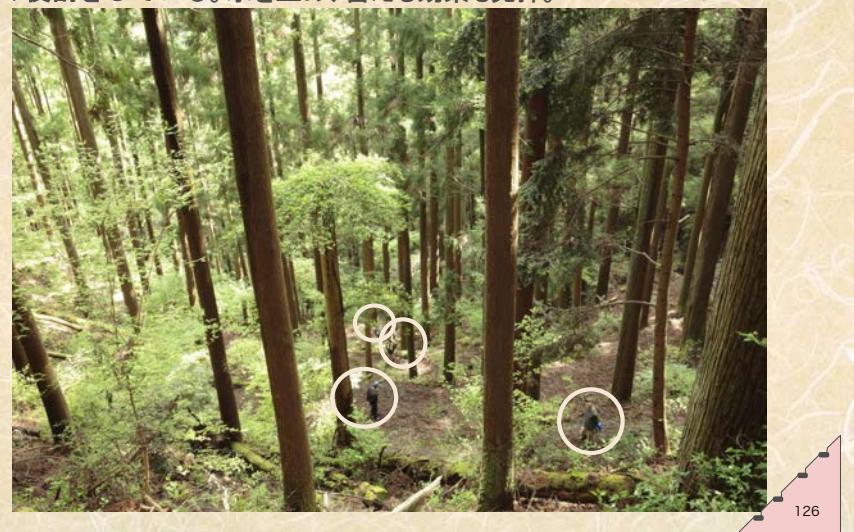
幹線作業道から山腹に敷設される枝道が「山腹工」と同じ治山の役割をしている。水を止め、蓄える効果も發揮。

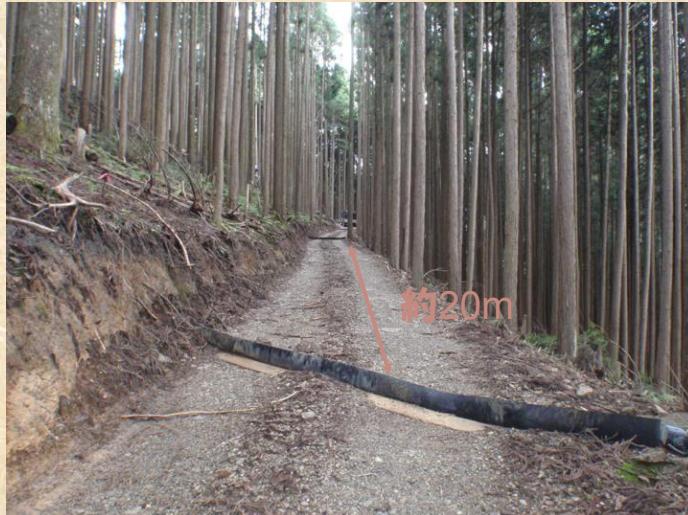
作業道上の排水は約20mピッチが基本

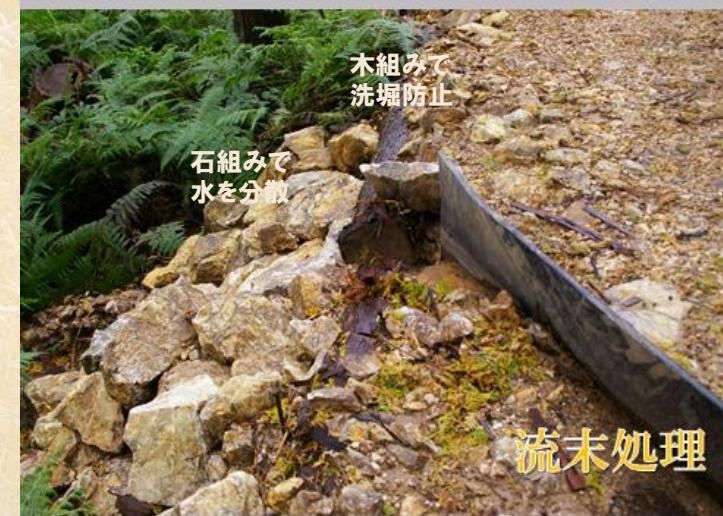
作業道から落とす際に洗堀防止と、水の分散のために流末処理を確実に敷設する

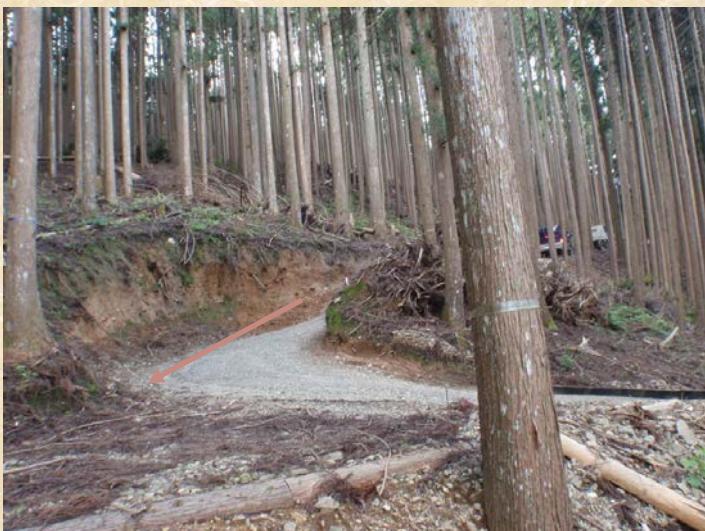
ヘアピンでの排水処理（逆カント）。排水は尾根等の凸部に、谷部や凹部には排水しない

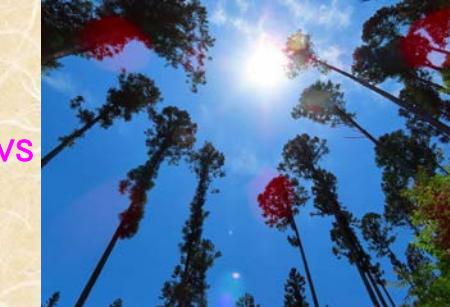
作業道から空を見ると、これだけの違いが
(大規模施業と比較)

VS
大規模施業者
風・雨・光を全く考慮していない
林地も減る

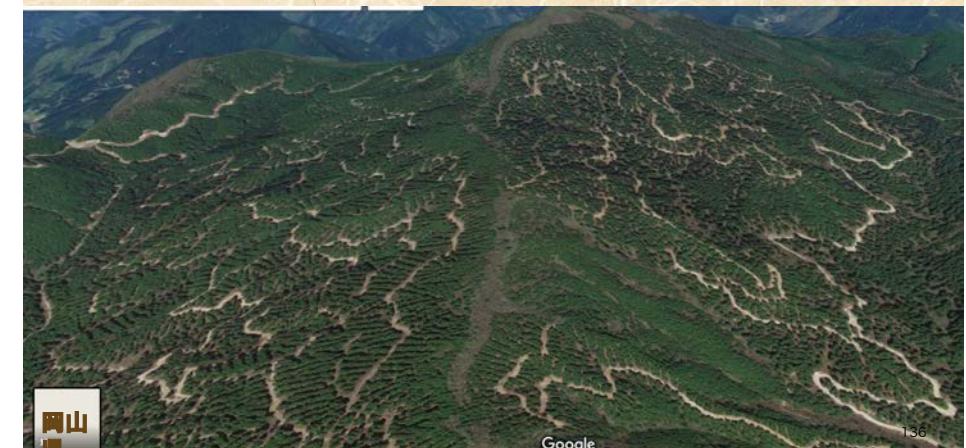
岡山県

大規模施業地を空から見ると
作業道と列状間伐が、くっきりと=風が入る・林地が減る

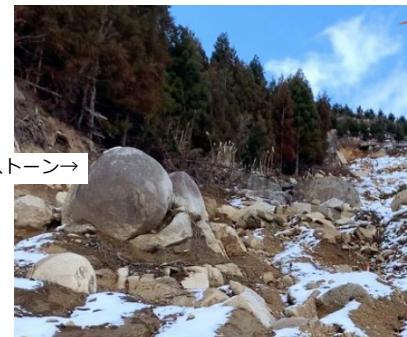
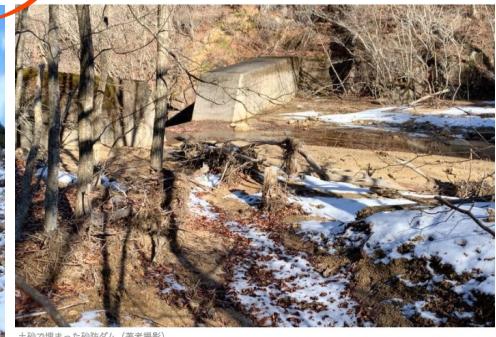
丸森町の土砂災害が激甚化した要因分析

廻倉地区では地表近くのマサ土が雨で流れ、地下のコアストーンが出現。土砂崩れの起点は幅2メートル程度だが、水を含んだ土砂が数百メートル流れるうちに、マサ土やコアストーンを巻き込み、大きな土石流となった。

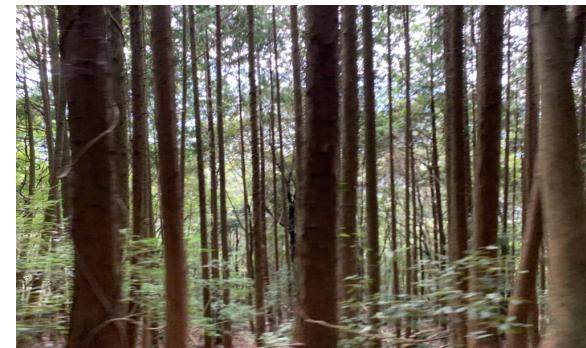
よく言われていることと違ったこと

未整備林は崩れていなかった

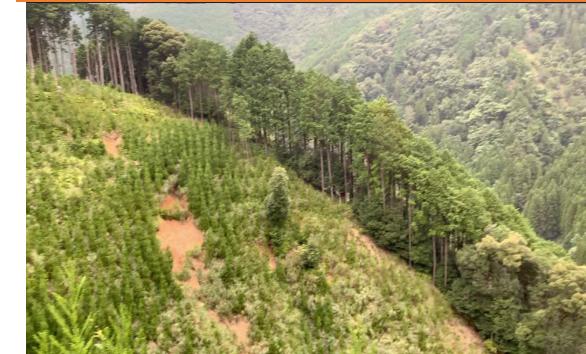
よく言われていることと違ったこと

再造林していても崩れていた

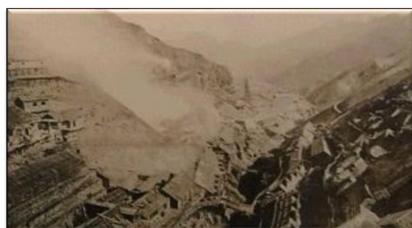
土壤保水能が低く評価された林地 (別子銅山跡地)

- 1690年 切り上がり長兵衛が別子山に銅山を発見する
1691年 別子銅山開坑、幕府より周辺山林の立木利用の許可
1890年代 このころ鉱山備林がほぼ禿山になる
1898年 伊庭貞剛によって「大造林計画」が立案される
1899年 台風性豪雨により山津波発生 (犠牲者500名以上)
