# 土砂災害拡大の原因は 「豪雨」だけに非ず

地質や土質等の土地要件や  
大量生産型の大規模林業展開や森林開発が拡大要因に

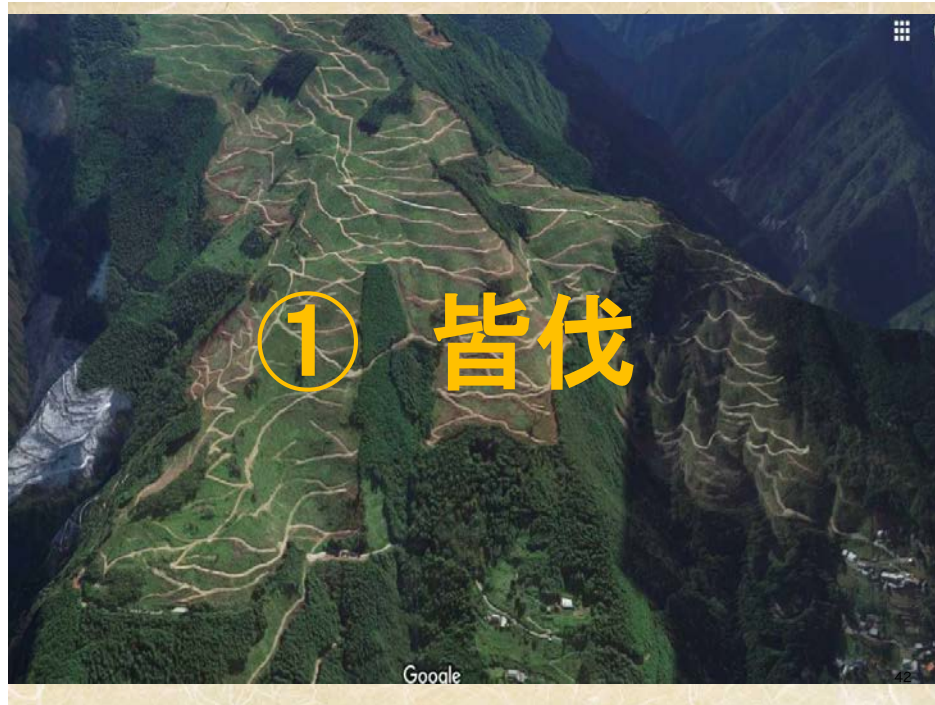
① 皆伐

皆伐地の  
斜面崩壊

皆伐した山は崩れやすい(三重県)

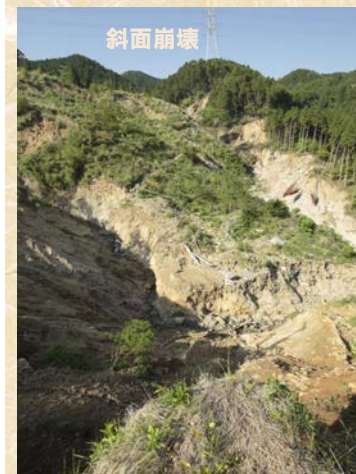
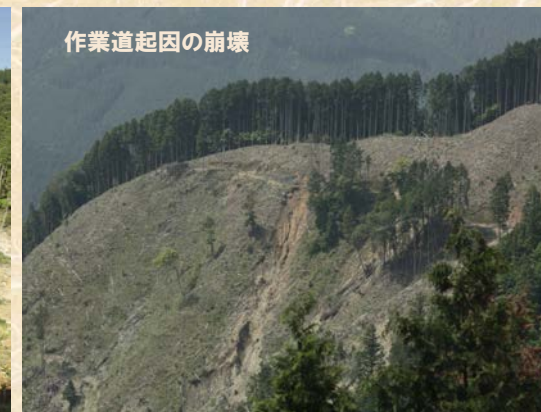
## 福岡県朝倉の豪雨災害<sup>2017年</sup>

調査した皆伐地全箇所で崩壊が確認された

皆伐地崩壊の、約2割が斜面崩壊で、  
が皆伐するための簡易な作業道起因の崩壊

8割

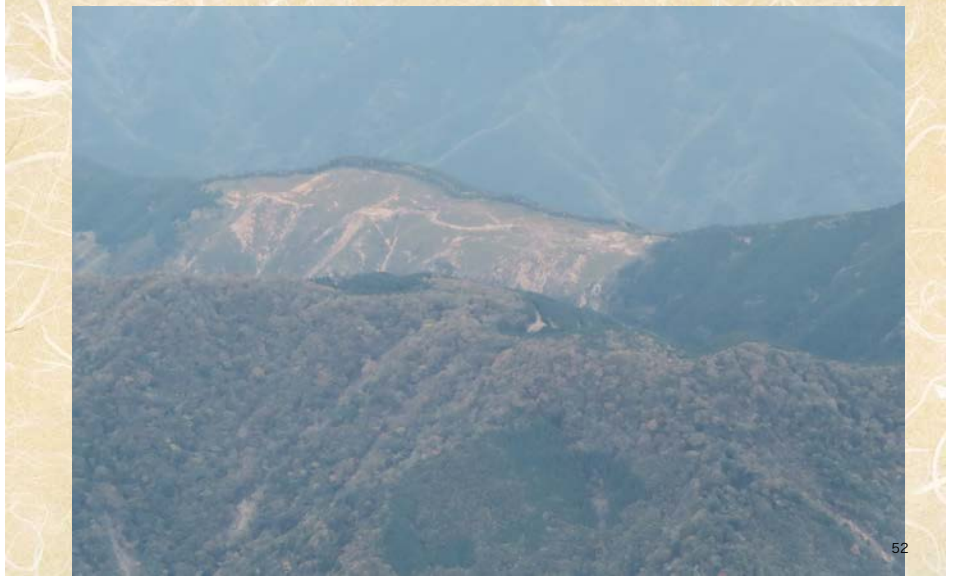
## 皆伐地は土砂流出が続く...

皆伐地と通常山林との差

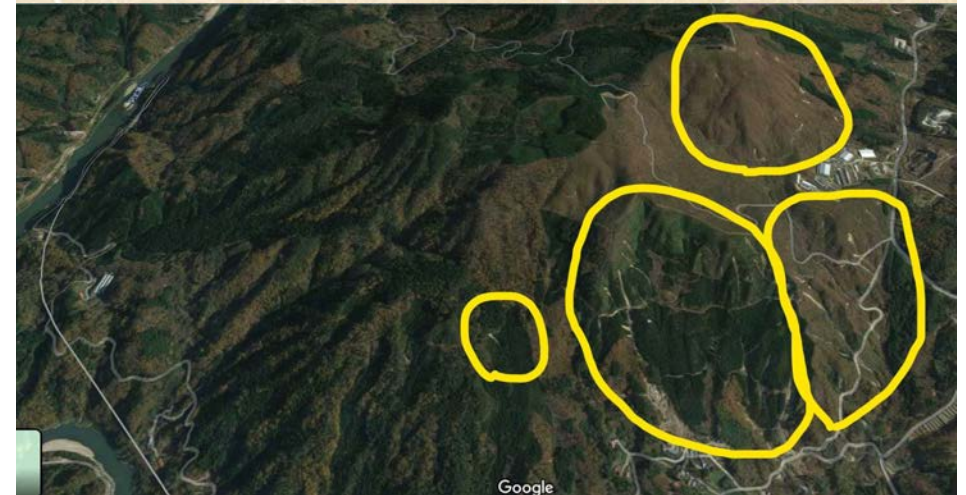
## 廻倉地区(崩壊が確認された場所)

- **崩壊個所は皆伐地に集中している**
- スギの人工林、広葉樹林、関係なく崩壊している
- 崩壊地は、**皆伐及び再造林後15年以下**である
- **未整備林及び放置林の20年以上の樹木で覆われている森は、崩壊がほとんど発生しない。土砂流出はほとんど起きていない。**

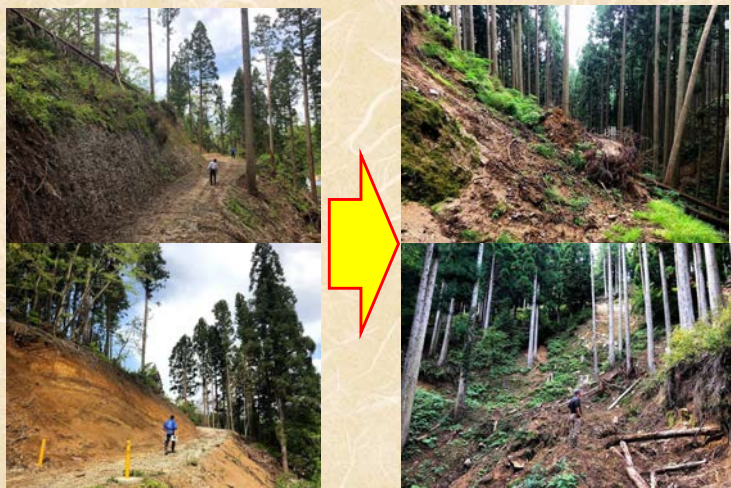
## 1)法面崩壊（切土）

道幅が広いため切土が高くなり、崩壊が頻繁に起こる。

通行ができなくなる

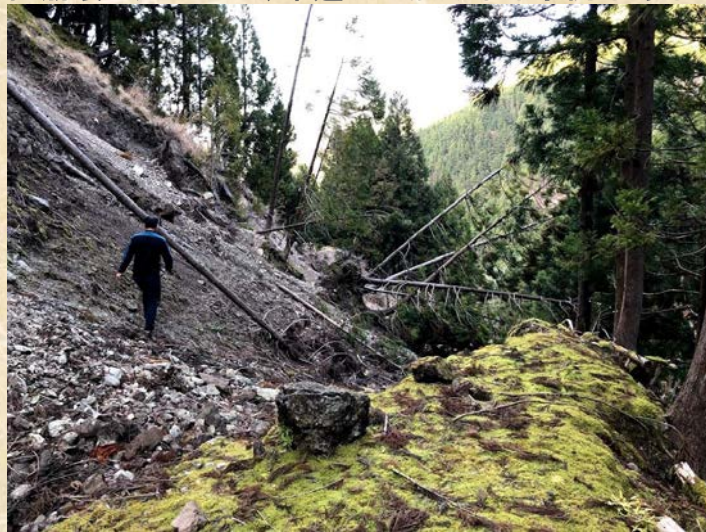
（三重県大台町 / 撮影日 2019年10月）

## 1)法面崩壊（切土）

切土面崩壊が大きいと、車道まで無くなる事例もある

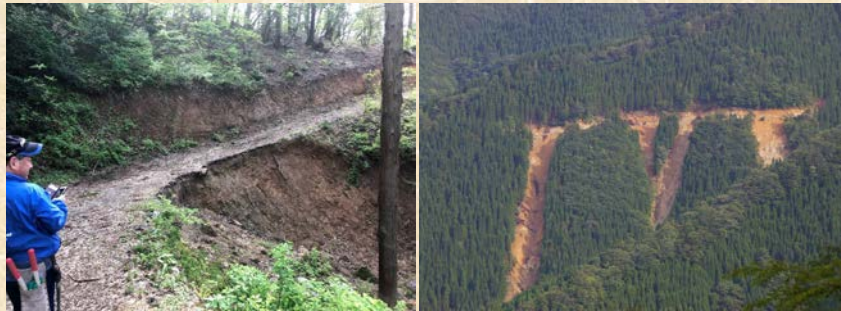
## 2)路肩崩壊（盛土）

道幅を広くすると切土量が多くなるため、比例して路肩への盛土量が多くなり崩壊しやすくなる。

実際に崩壊したところ。その際に盛った土だけではなく、地山も引きずられて崩壊している（右）。

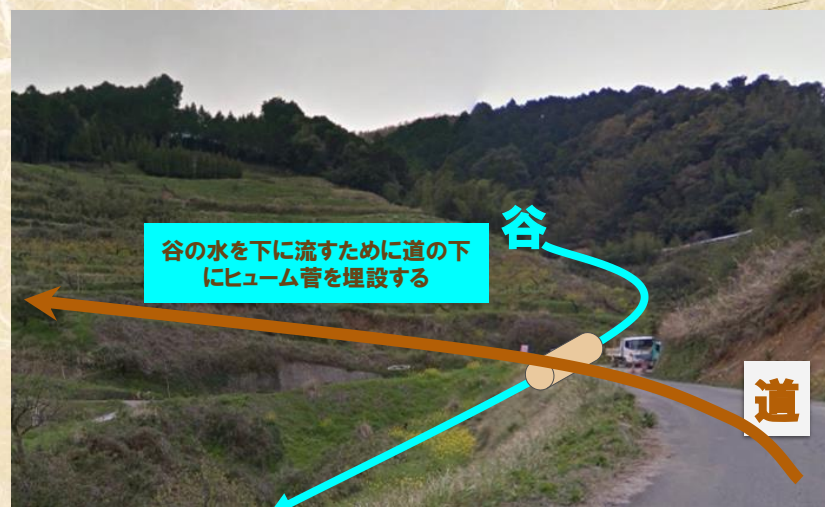
（福岡県朝倉市 @2018 google / 撮影日 2018年4月）

### 3)谷を渡る作業道の崩壊

一般的な作業道や林道が谷を渡る際の工法

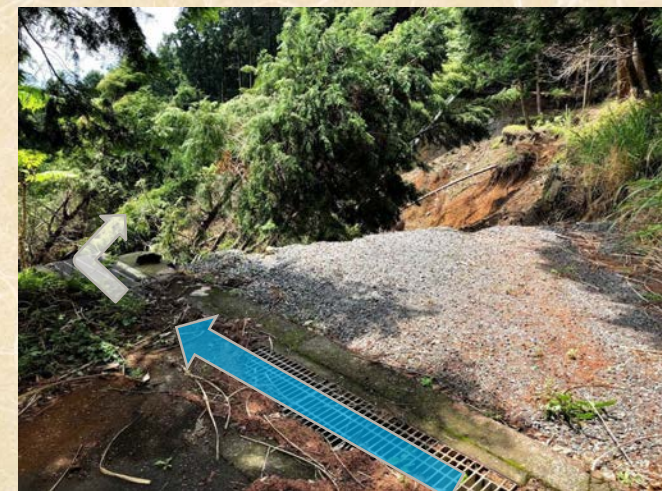
(福岡県朝倉市) / 撮影日 2018

### 4)排水による路肩と山腹の崩壊

作業道上を流れる水を、地盤の弱い所や谷部に集中的に排水すると、路肩と山腹の崩壊が起きやすい

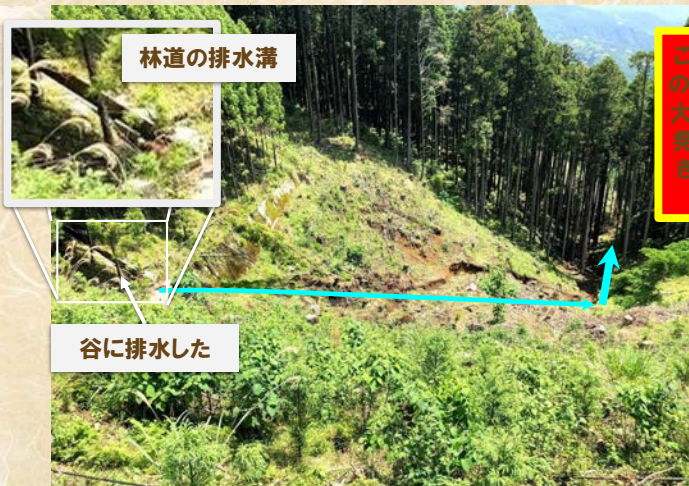
102  
(福岡県朝倉市 / 撮影日 2018)

## 4)排水による路肩と山腹の崩壊

作業道上を流れる水を、地盤の弱い所や谷部に集中的に排水すると、路肩と山腹の崩壊が起きやすい

林道の排水溝

谷に排水した

この林の向こう側の谷の延長線上で大きな山腹崩壊が発生し、集落に大きな被害をもたらした

谷に林道の排水を含めて、大量の水が集まった。
